## Technischer Bericht

Bericht Nr. 09799374099 vom 14.10.2009

Prüfgegenstand: Spielplatzgerät: Spielanlage Typ Winnetoo Pro

Beurteilungsgrundlagen: DIN EN 1176-1:2008-08

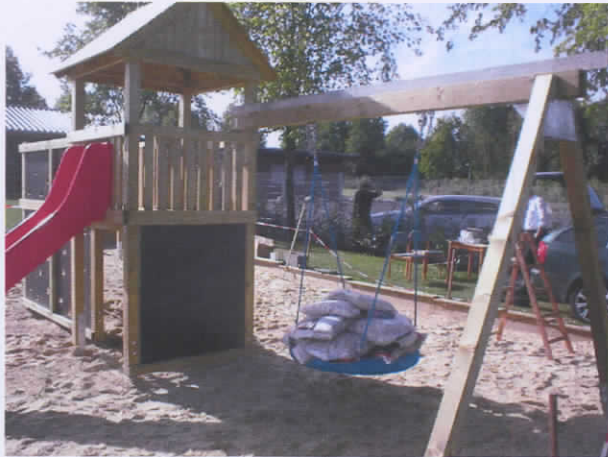
Bild 1: Prüfung des Schaukelgestells

Es wurde als Bemessung eine Nutzung der Nestschaukel durch 6 Kinder (=361 kg) zugrundegelegt.

Die an dem Schaukelbalken montierte Nestschaukel mit einem Durchmesser von 1050 mm wurde gleichmäßig mit einem Gewicht von 375 kg >10 Minuten belastet (siehe Bild 1 und 2). Anschließend wurde die Schaukel mehrfach in Schaukelbewegung versetzt um die dynamische Belastung zu simulieren (siehe Bild 3).

- Bei der Prüfung hat kein Befestigungsmittel oder Konstruktionsteil des Schaukelgestells versagt. Nach der Entlastung wurde keine dauerhafte Verformung des Schaukelbalkens festgestellt.

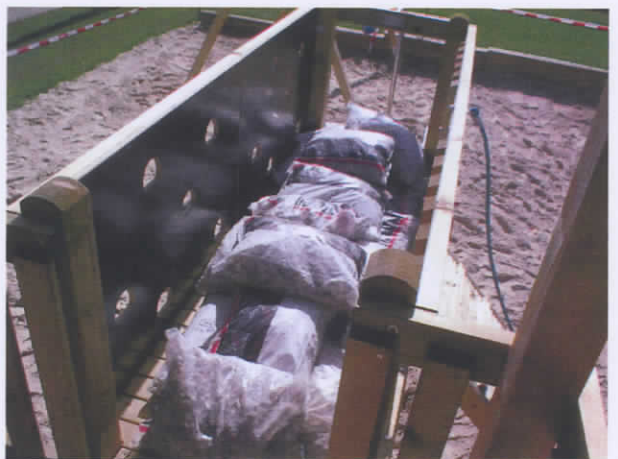
Bild 4: Belastung der Brücke

Die Brücke mit einem lichten Abstand zwischen den Pfosten von 2365 mm wurde mit einem Gewicht von 475 kg gleichmäßig verteilt belastet (siehe Bild 4).

Bei der Prüfung hat kein Befestigungsmittel oder Konstruktionsteil der Brücke versagt.

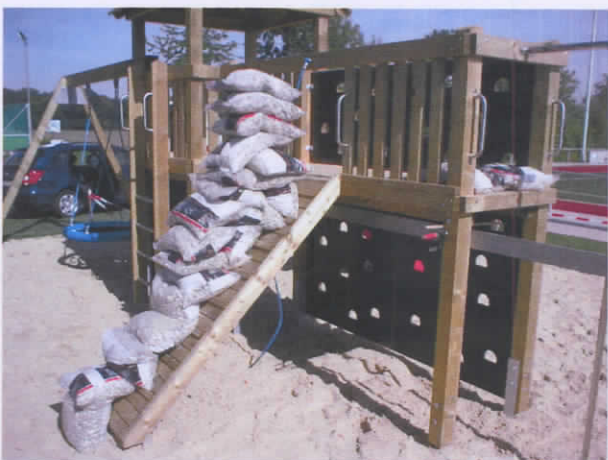
Bild 5: Belastung des Kletteraufstiegs

Bei dem Belastungsversuch wurde ein anzunehmende Last von 250 kg (= 3 Kinder) zugrundegelegt. Bei der Prüfung wurde der Klettersteg auf Wunsch des Auftraggebers mit 350 kg belastet (siehe Bild 5). Es wurden keine Abweichungen festgestellt, die Befestigungsmittel und die Konstruktion hielten der Belastung stand.

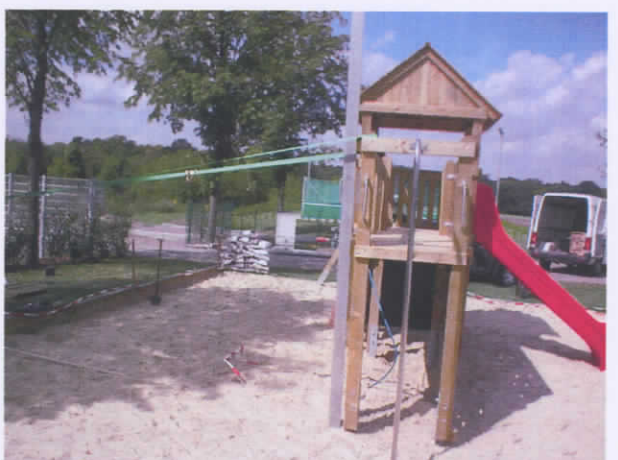
Bild 6: Zugversuch am äußeren Pfosten

Die Brücke wurde freistehend, ohne zusätzliche Aussteifungsteile die die Prüfung positiv beeinflussen können, geprüft. Die Last wurde an der Außenkante des oberen Brüstungsabschlusses horizontal über eine Gurtverbindung eingeleitet.

Gemäß den Vorgaben des Statikers wurde die Brücke mit einer horizontalen Last von 420 kg (unter Berücksichtigung von Sicherheitsbeiwerten) beaufschlagt (siehe Bild 6).

Während der Belastung wurde eine zulässige Verformung der Konstruktion von 4° festgestellt. Beschädigungen konnten an der Konstruktion nicht festgestellt werden.

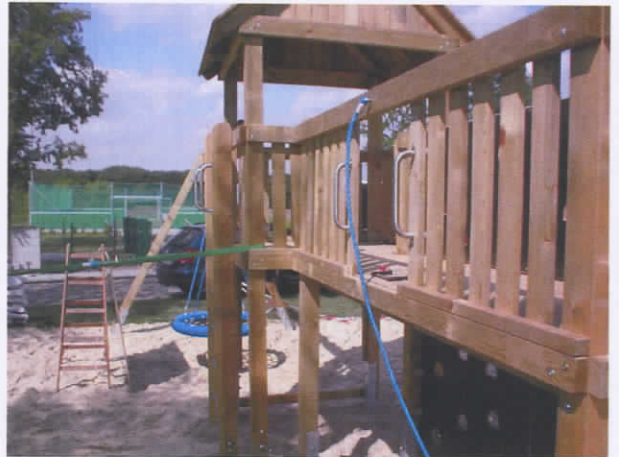
Bild 8: Turm, Angriffspunkt in Podesthöhe

Zusätzliche Anbauteile, die die Standsicherheit des Turms positiv beeinflussen können, wurden vor dem Versuch von dem Grundturm getrennt.

Gemäß den Vorgaben des Statikers wurde der Turm mit einer horizontalen Last von 365 kg (unter Berücksichtigung von Sicherheitsbeiwerten) beaufschlagt. Die Belastung wurde in Höhe des Podestbodens eingeleitet (siehe Bild 8).

Es wurden keine Abweichungen von den Anforderungen festgestellt.

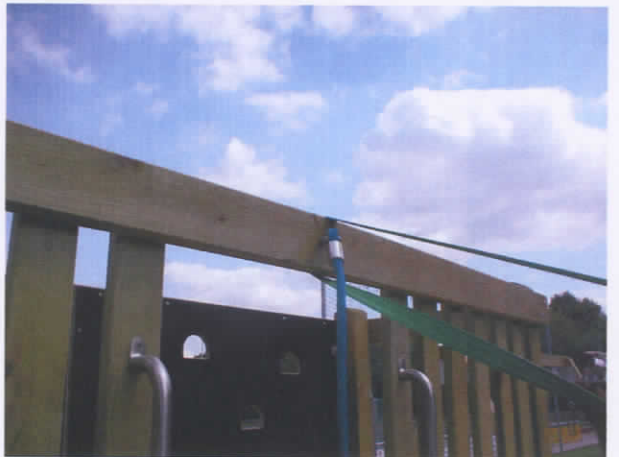
Bild 10: Zugversuch am Geländer

Bei diesem Belastungsversuch wurde eine anzunehmende horizontale Belastung von 135 kg zugrundegelegt. Die Belastung wurde in der Mitte der Brüstung in Handlaufhöhe horizontal aufgebracht, es wurden keine Abweichungen festgestellt (siehe Bild 10).

Bei Erhöhung der Belastung über die anzunehmende Belastung hinaus, trat bei einer Belastung von ca. 150 kg ein Bruch des oberen Handlaufs im Bereich des Seilbefestigungspunktes auf.

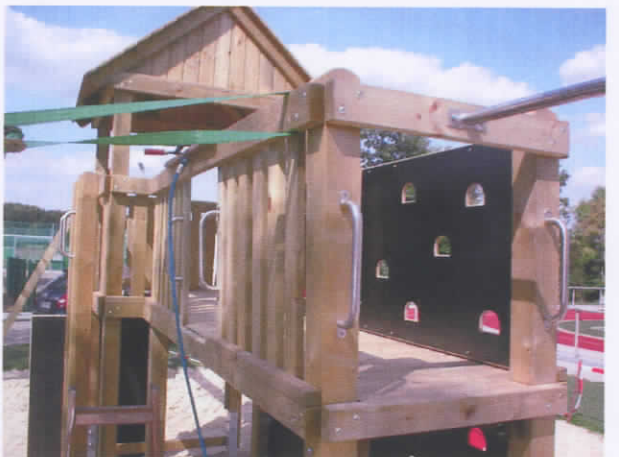
Bild 12: Zugversuch Befestigungsmittel

Die Kraft wurde für diesen Versuch einseitig am Rand des Handlaufes direkt am Befestigungspunkt zum Standpfosten aufgebracht (siehe Bild 12). Gemäß den Vorgaben des Statikers sollen die Befestigungsmittel einer Zugbelastung von 135 kg standhalten.

Bei einer Belastung von 142 kg wurde der Versuch beendet, es wurde kein Versagen der Schraubverbindungen festgestellt.
